Nuovo Drift a 13°C

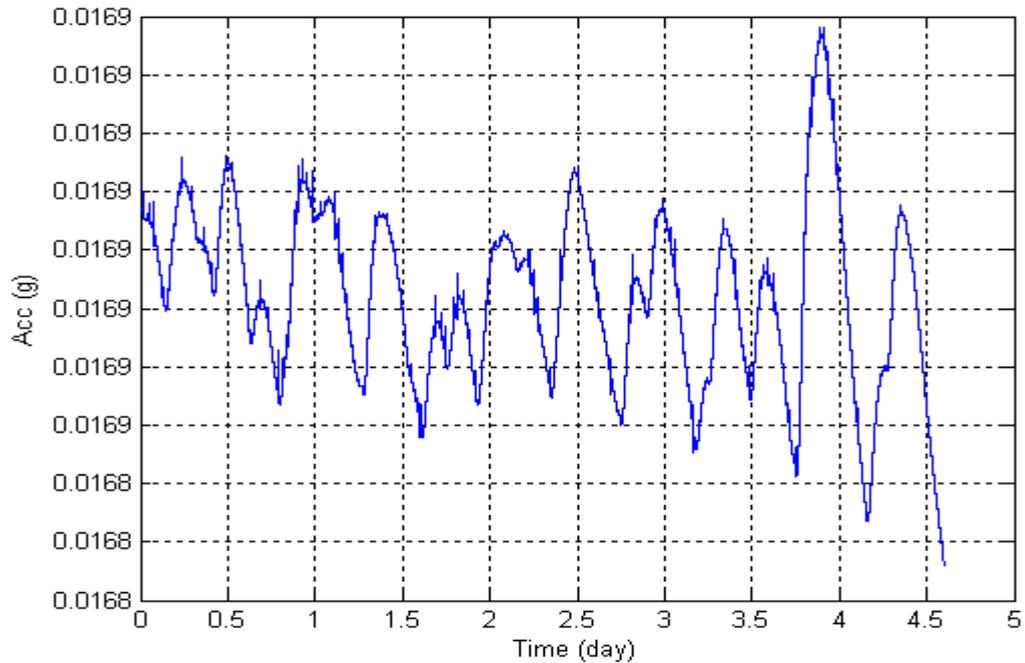
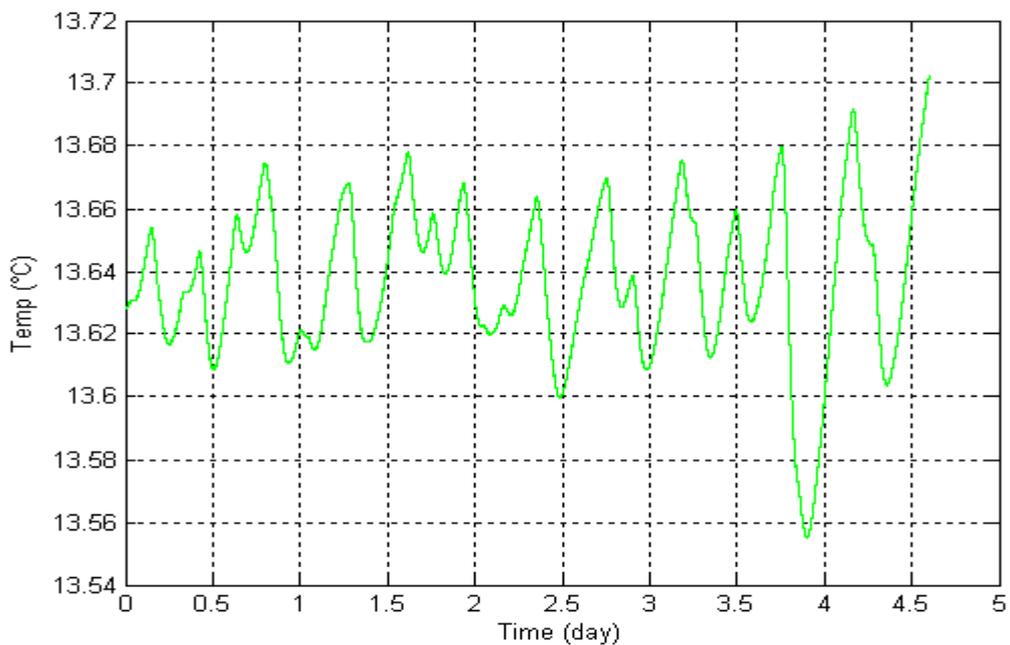
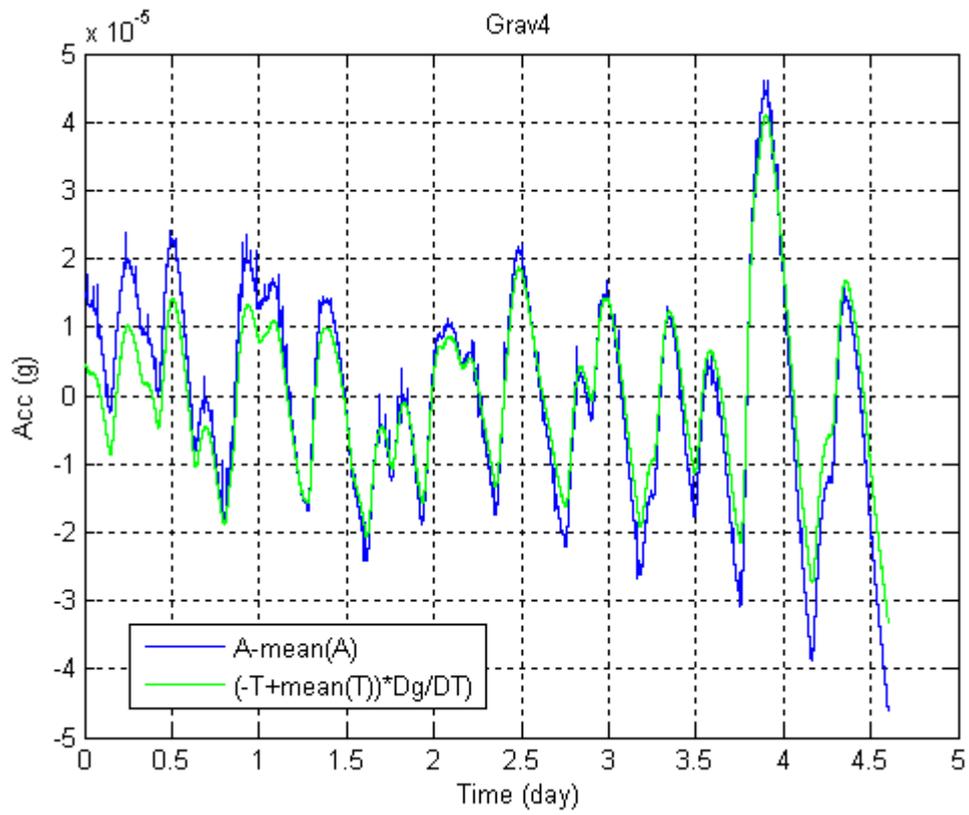
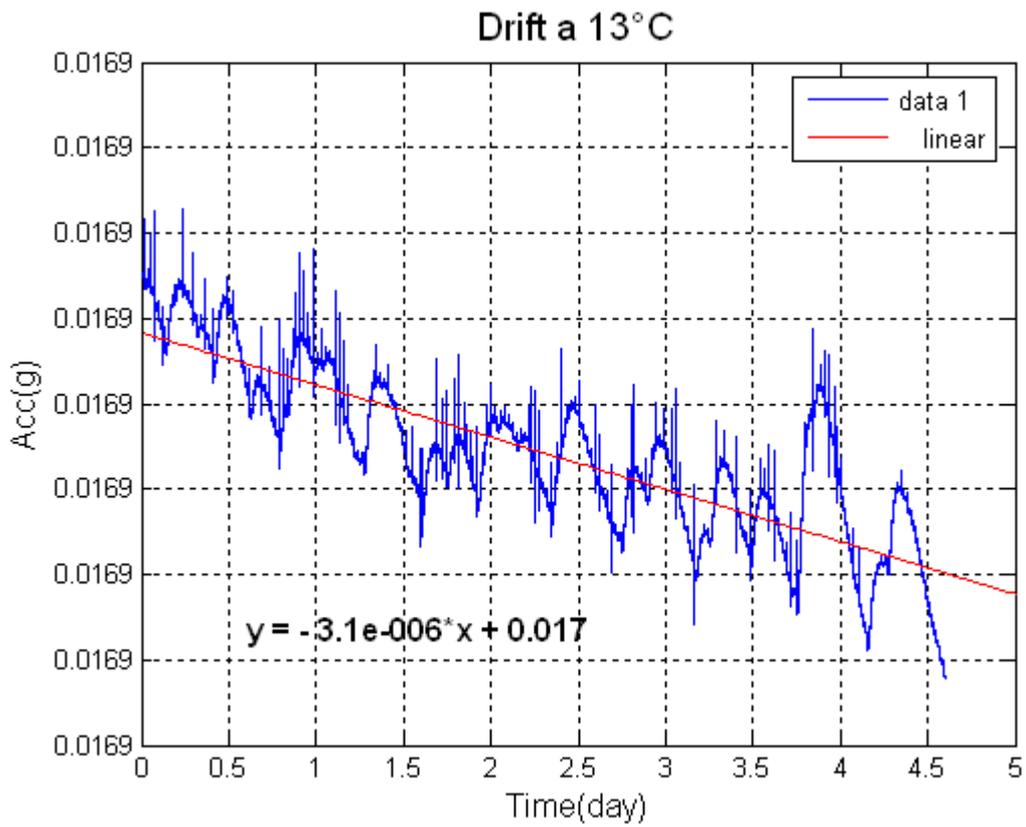
Il sensore ripristinato, è stato nuovamente assemblato all'interno della propria bentosfera e le viti di fissaggio sono state tutte sigillate con colla per evitare nuovi problemi di svitamento. Si è quindi posto lo strumento in condizioni di vuoto all'interno di un frigo ad una temperatura stabilizzata di circa 13°C ed è stato valutato il suo nuovo drift meccanico a questa temperatura.

Si nota come il drift risulti peggiorato dall'ultima misura effettuata dal 1/12/2007 fino al 21/12/07 e riportata qui di seguito.

Si presume che a seguito dello shock subito alla rottura del giunto cardanico il sensore meccanico possa aver subito una deformazione plastica ed il fenomeno di assestamento meccanico sia ricominciato da capo.
