Nuovo Drift a 13°C

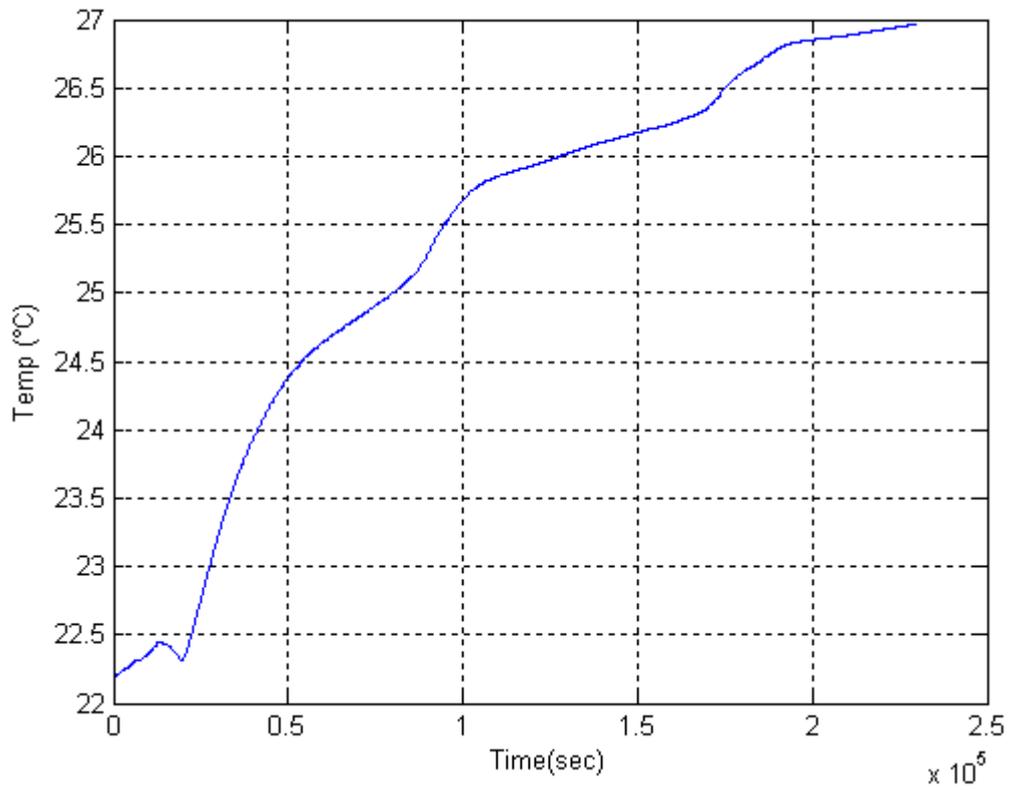
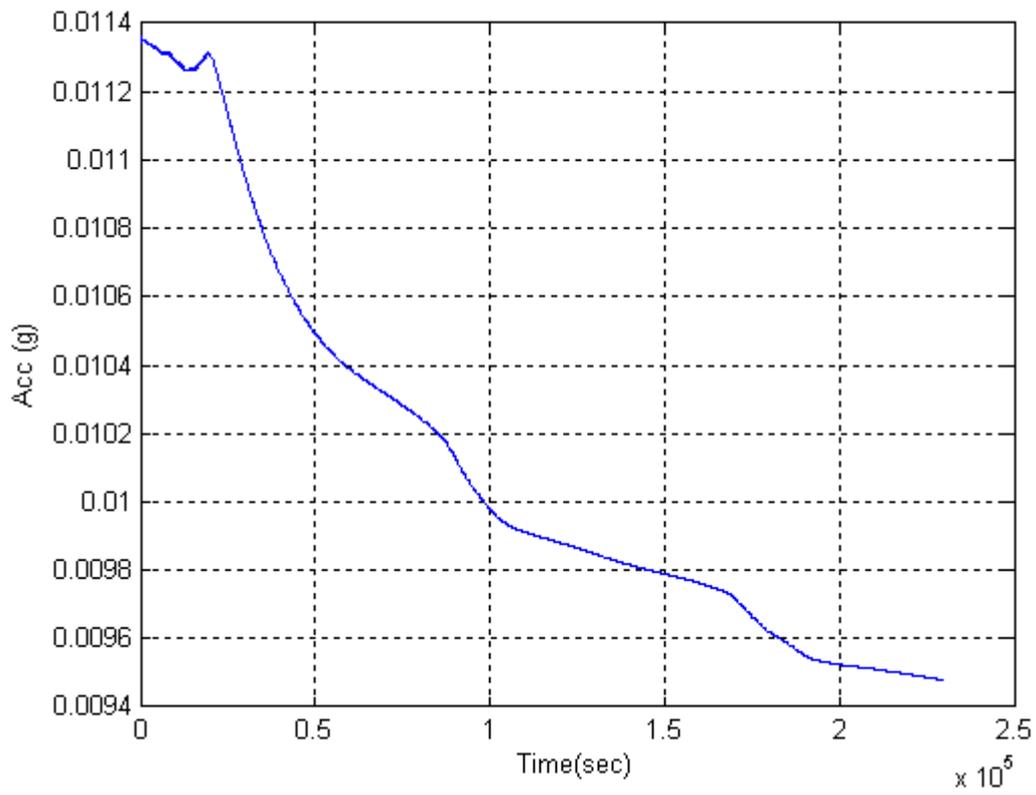
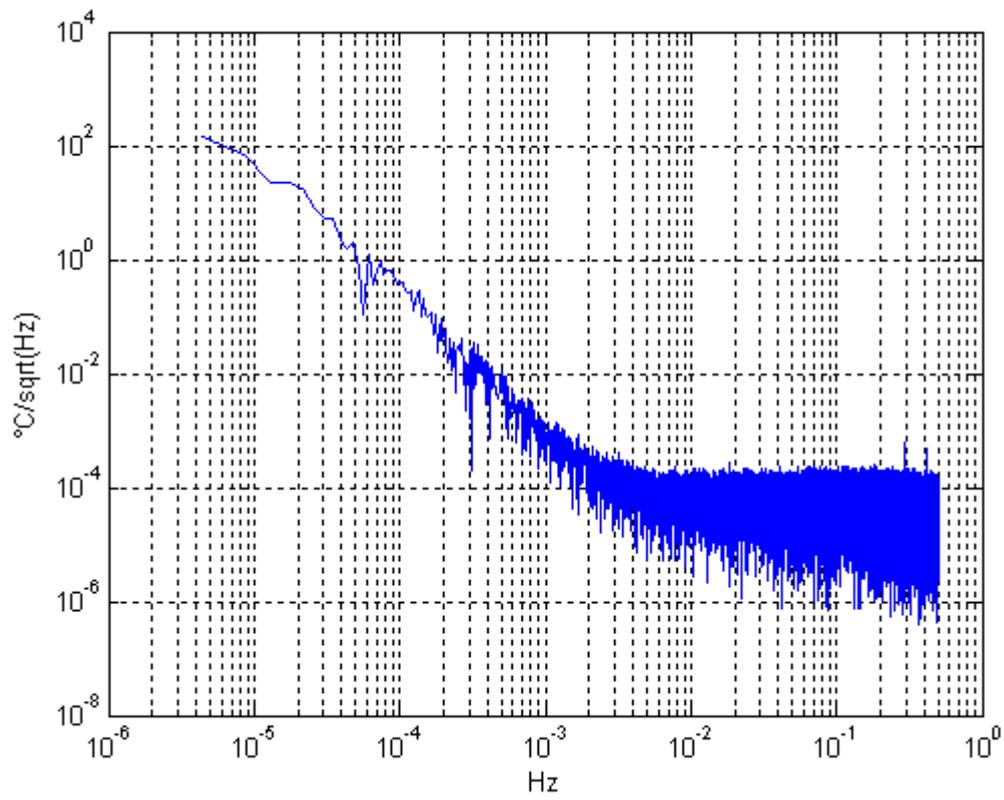
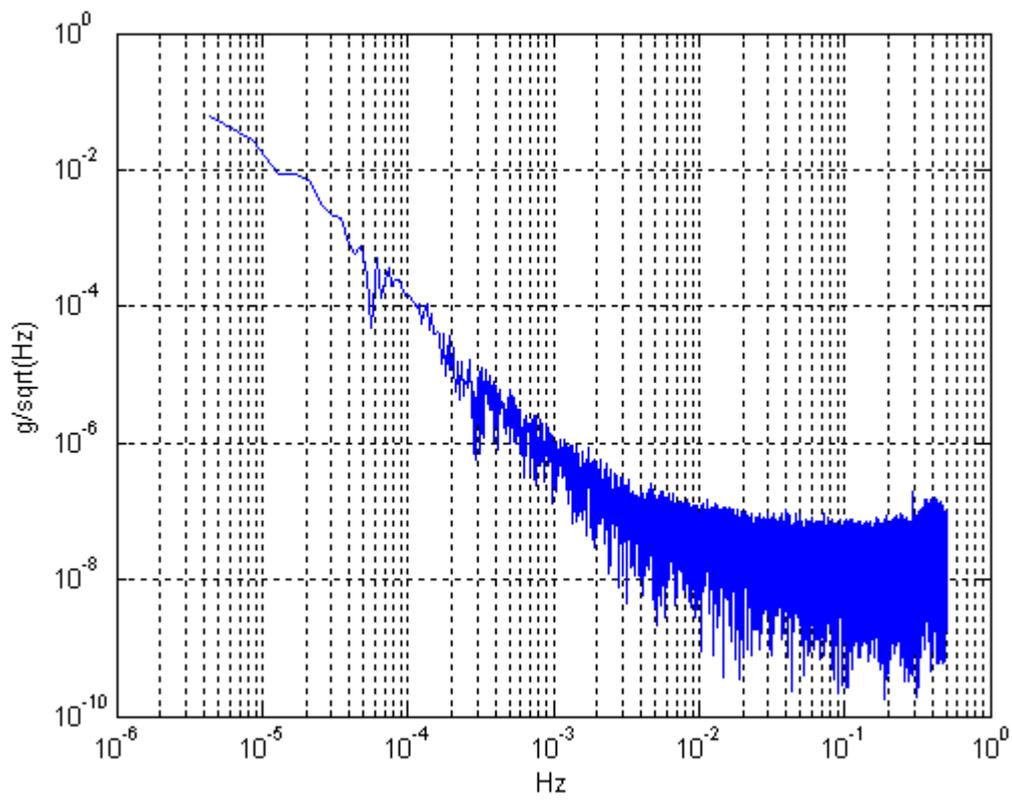
[6 sett 2008 – 8 sett 2008]

Si nota come il drift risulti peggiorato dall'ultima misura effettuata dal 1/12/2007 fino al 21/12/07 e riportata qui di seguito.

Si presume che a seguito dello shock subito alla rottura del giunto cardanico il sensore meccanico possa aver subito una deformazione plastica ed il fenomeno di assestamento meccanico sia ricominciato da capo.

Il sensore ripristinato, è stato nuovamente assemblato all'interno della propria bentosfera e le viti di fissaggio sono state tutte sigillate con colla per evitare nuovi problemi di svitamento. Si è quindi posto lo strumento in condizioni di vuoto all'interno di un frigo ad una temperatura stabilizzata di circa 13°C ed è stato valutato il suo nuovo drift meccanico a questa temperatura.
